## PAGINĂ DE INFORMAȚII DE SPECIALITATE

- Este un raport de expertiză referitor la vehiculul cu seria de șasiu **6FPPXXMJ2PGG68162**.
- Conține în total 47 de pagini incluzând pagina de informare a raportului. Se poate verifica autenticitatea documentului citind codul QR aflat pe fiecare pagină.
- Acest raport a fost întocmit de către Pilot Garage Otomotiv A.Ş. Küçük San. Sit. 11. Blok No:43-46 Nilüfer/Bursa Biroul de impozite Selçuk, Cod fiscal: 7300647183,Nr identif.Mersis: 0730064718300007,Nr.Telefon:(533)396-6046.

Data lucrării:	10.03.2025   10:29:12 - 11:27:46	Seria Şasiu:	6FPPXXMJ2PGG68162
Marca :	FORD	Model	RANGER / 2016

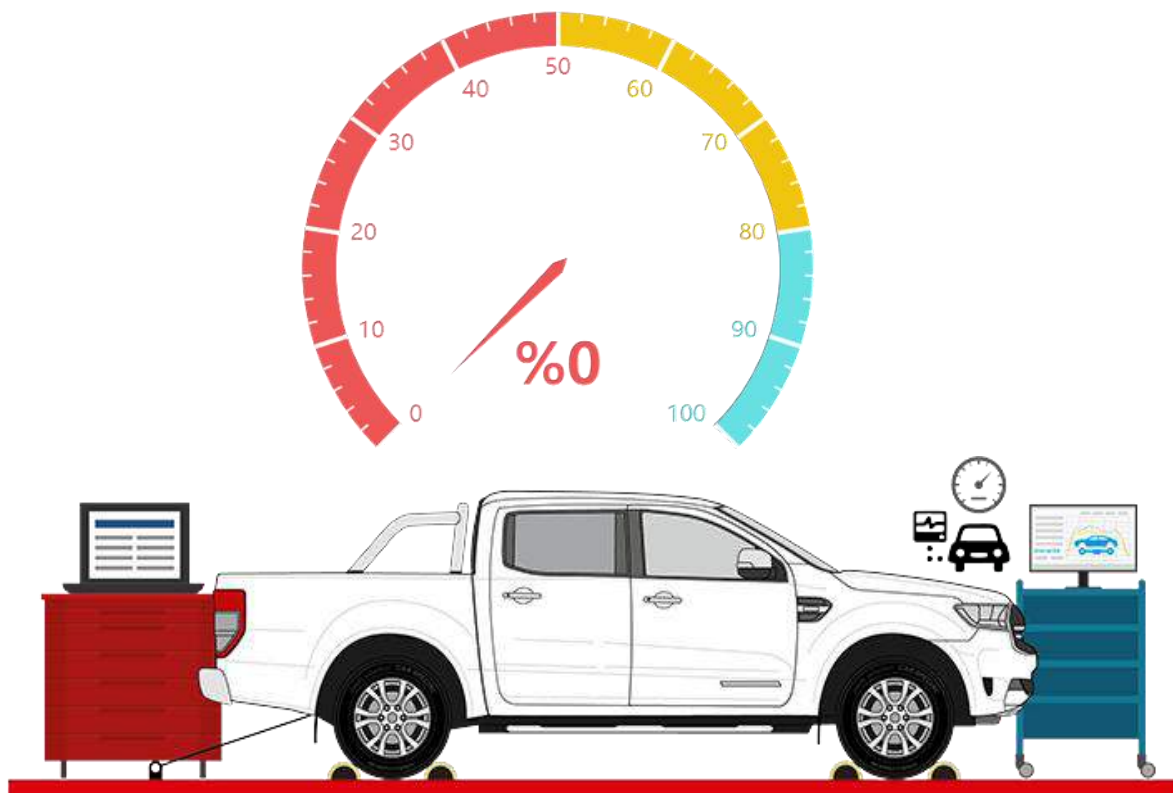
Rezultatul testului de performanță a motorului DYNO

Puterea motorului vehiculului (KW)	118 KW - 158 BG
Puterea măsurată a motorului (KW)	0 KW - 0 BG
Performanță de moment produsă (%)	% 0

109. Zgomot la rulmenții ambreiajului	Transmisie automată
110. Plăci de presiune ambreiaj	Transmisie automată
<b>111. Controlul presiunii Turbo</b>	<b>! De efectuat</b>
112. Alternator	Bun
113. Garnituri care împiedică scurgerea uleiului din motor	Stare bună
114. Pierderi de carburant	Nu
115. Sistemul de ardere a carburantului	Bun

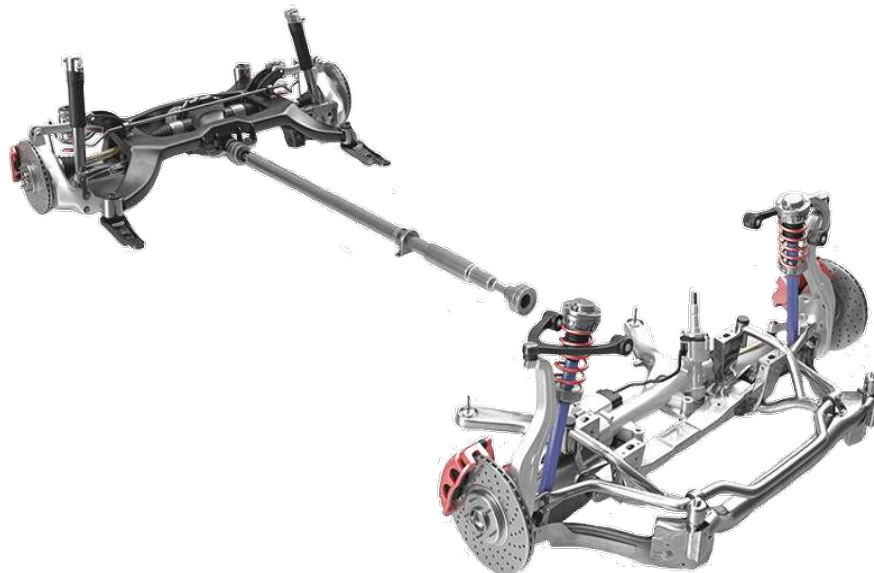
### CONTROL TEST A FRÂNEI

116. Valorile frânei dreapta față	Pozitiv
117. Furtunașe ale sistemului de frânare	Stare bună
118. Valorile frânei stânga față	Pozitiv
119. Valorile frânei dreapta spate	Pozitiv
120. Valorile frânei stânga spate	Pozitiv
121. Valorile frânei de mână	Pozitiv
122. Puncte de conectare	Nu s-a controlat
123. Controlul etrierului de frână	Nu s-a controlat i
124. Controlul servofrânei (Westinghouse)	Stare bună
125. Controlul ABS-ului	Bun

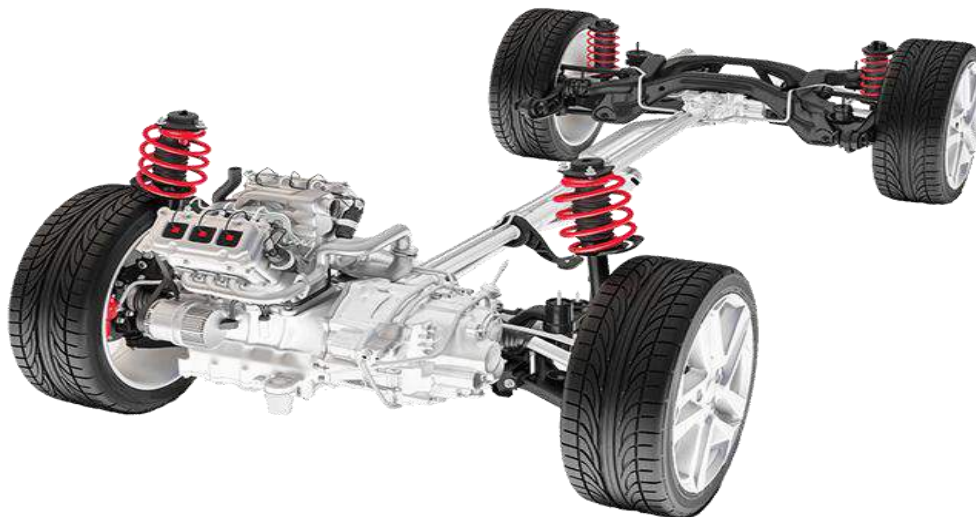
#### REZULTATUL TESTULUI SUSPENSIILOR

126. Arcuri foi (lamelare)	Stare bună
127. Bare de torsiune	Stare bună
128. Arcuri elicoidale	Stare bună
129. Pneumatic	Stare bună
130. Valva principal	Nu s-a verificat
131. Tub de presiune	Stare bună
132. Carcasa cilindrului	Stare bună
133. Starea uleiului	Bună
134. Ax amortizor	Stare bună
135. Punctul de legătură al şasiului	Stare bună
136. Conexiunea inferioară	Stare bună
137. Conexiunea superioară	Stare bună
138. Arcurile	Stare bună
139. Sistem de amortizor fix	Stare bună
140. Suspensie independent	Stare bună
141. Bare stabilizatoare	Stare bună
142. Articulații sferice	Stare bună
143. Suspensie stânga spate	Pozitiv
144. Suspensie dreapta spate	Pozitiv
145. Suspensie stânga față	Pozitiv
146. Suspensie dreapta față	Pozitiv

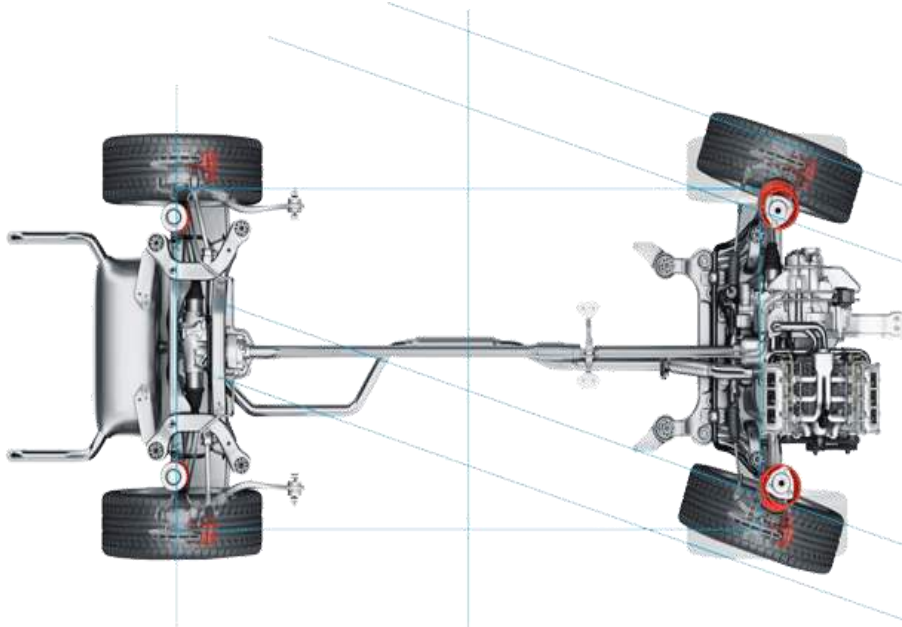
REZULTAT TEST ALUNECARE LATERALĂ

147. Valori alunecare lateral

Pozitiv

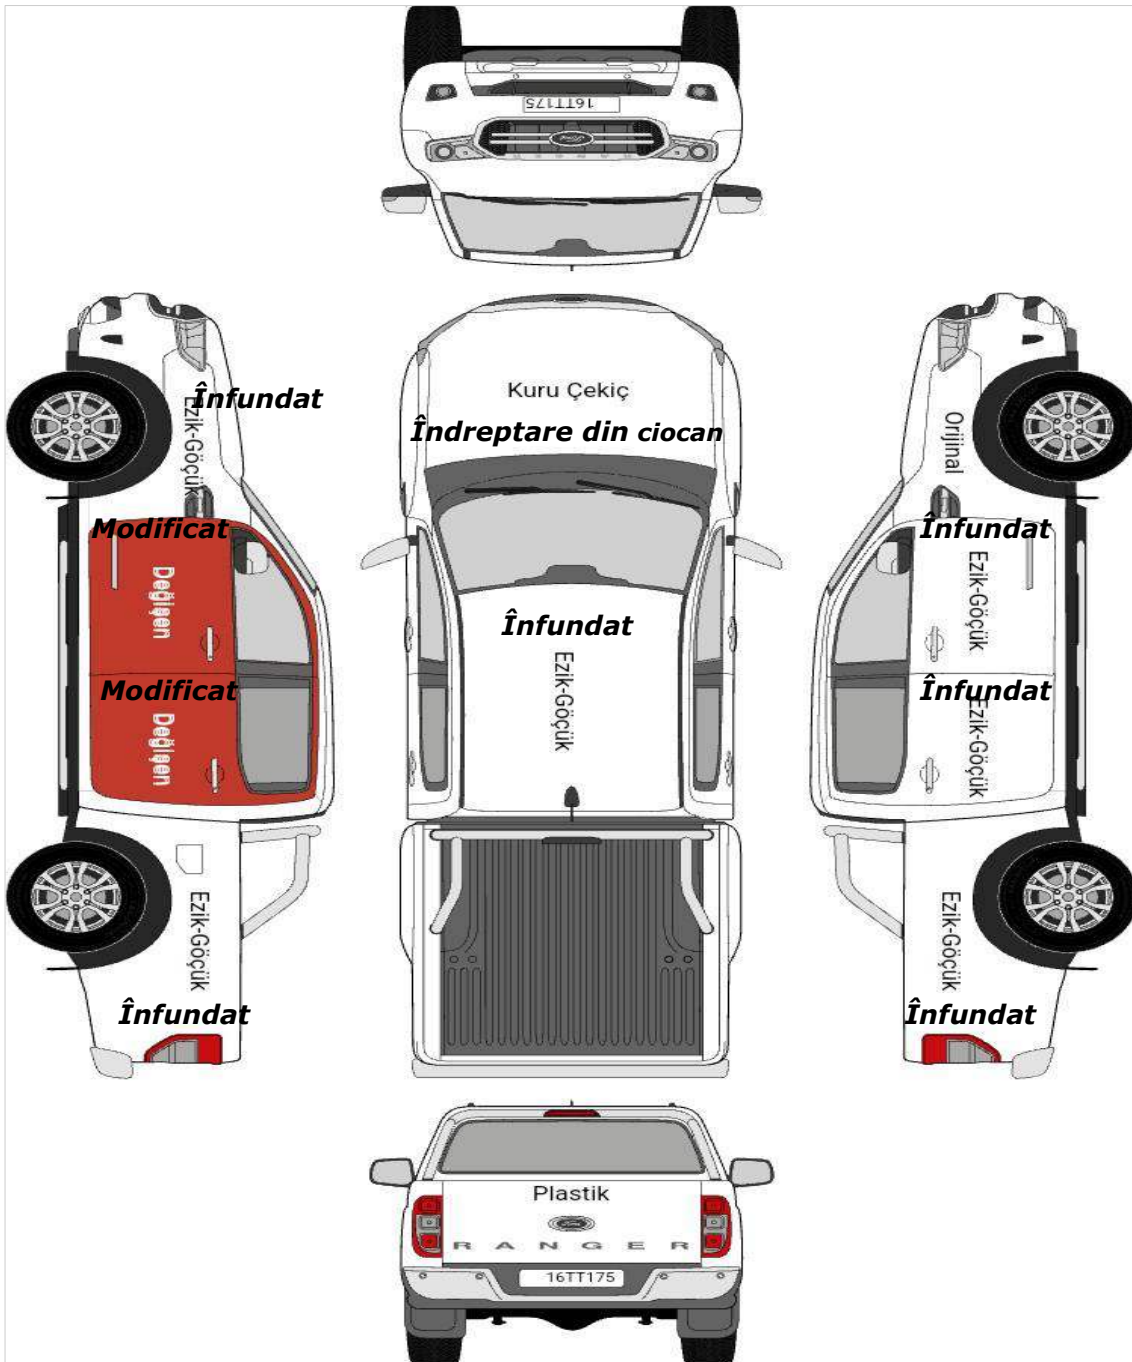
BOYA KAPORTA KONTROLÜ İÇİN İZLENİMLERDEN OLUŞAN RANGİRLER  
CONTROALELE EXTERIOARE ALE VOPSELEI CAROSERIEI SUNT PE 2 PAGINI

BOYALI Vopsit	  DEĞİŞEN Modificat	  LOKAL BOYALI Vopsit local	  ORIJINAL Original	  BOYALI İŞLEMLİ Lucrări de Vopsire	  DOLU GÖÇÜĞÜ İnfundări chituite	  HASARLI Deteriorat	  EZİK GÖÇÜK İnfundat	  SÖKÜLÜP TAKILMIŞ Demontat şi montat
--	--	---	--	--	--	---	---	--

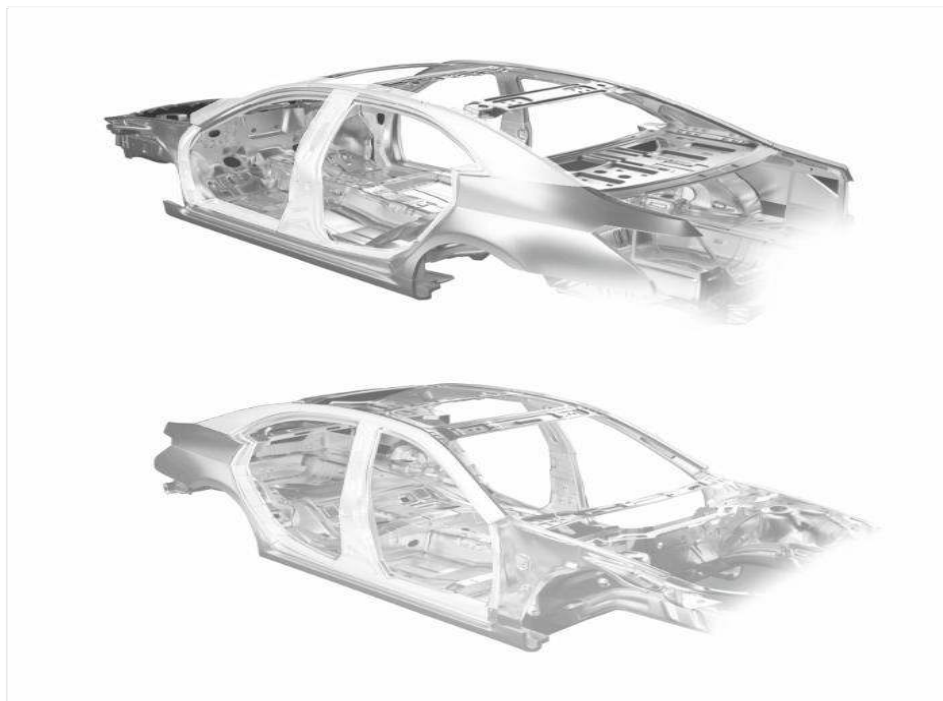
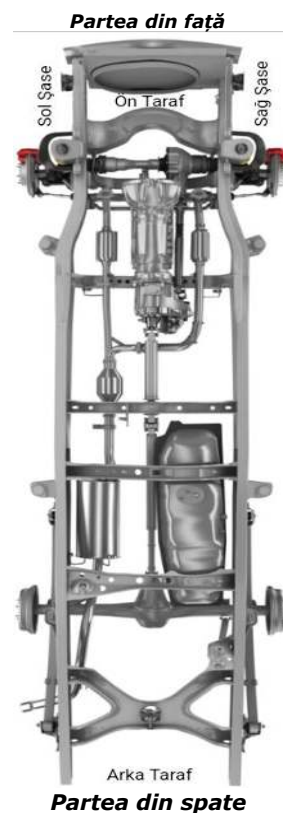
### CONTROLUL STÂLPILOR ŞI ŞASIULUI VEHICULULUI

#### DİREK KONTROL REZULTATUL CONTROALELOR STÂLPILOR

Stâlpul din mijloc – stânga	Original	Stâlpul din stânga al parbrizului	Original
Stâlp superior stânga spate	Original	Treaptă stânga faţă	Original
Treaptă stânga spate	Original	Stâlp interior al uşii din stânga faţă	Original
Sistem de blocare a aripii stânga	Original	Stâlp superior stânga	Original
Stâlp mijloc – dreapta	Original	Stâlpul din dreapta al parbrizului	Original
Stâlp superior dreapta spate	Original	Treaptă dreapta faţă	Original
Treaptă dreapta spate	Original	Stâlp interior al uşii din dreapta faţă	Original
Sistem de blocare a aripii dreapta	Original	Stâlp superior dreapta	Original
