Denumirea distribuitorului	Romania		
Adresa dealerului	1		
Numărul de telefon al dealerului	1		
Bayi HYB No	1		
Număr raport	238	Data	21.10.2025 -
Pachet de expertiză	BUSINESS	Taxa	
Număr de înmatriculare		Șasi	
KM	112,199	Anul de fabricație al modelului	2019
Marca vehiculului	PORSCHE	Tipul / Modelul vehiculului	CAYENNE 250 KW -
Tipul combustibilului	Benzină	Puterea motorului (kW / CP)	334 BG
Culoarea	NEGRU	Nr.de identificare motor	
PROPRIETAR VEHICUL			
Prenume Nume	-		
Telefon	-

Data:	21.10.2025 14:31:12 - 15:17:04	Tipul / Modelul vehiculului	CAYENNE / 2019
Marca vehiculului :	PORSCHE

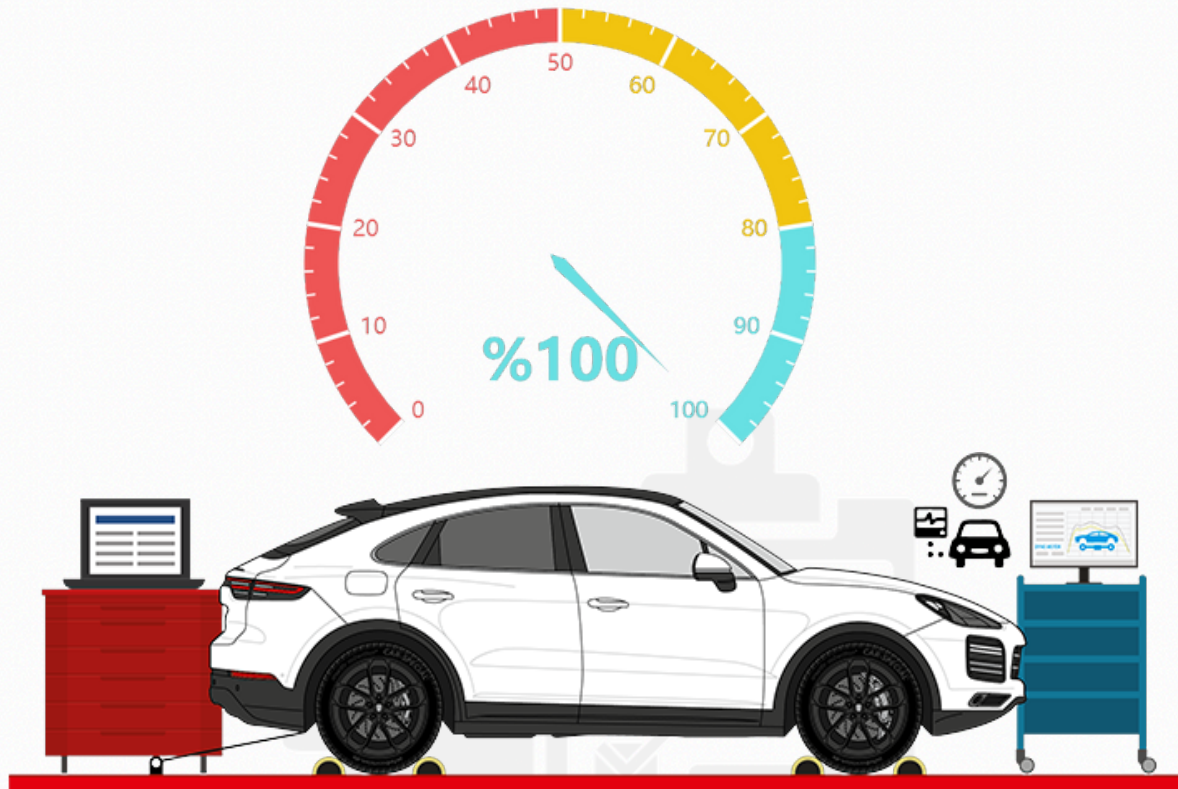
REZULTATUL TESTULUI DE PERFORMANȚĂ AL MOTORULUI LA DYNO

Puterea motorului (CP)(KW)	250 KW - 334 BG
Puterea măsurată a motorului (kW/CP)(KW)	KW - 0 BG
Procentul de putere instantanee produsă în funcție de performanță (%)	% 0

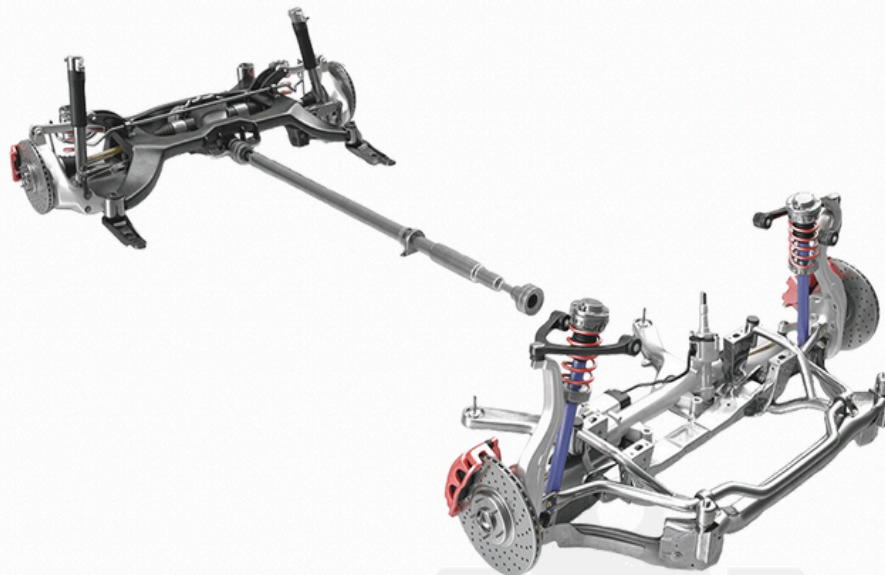
CONTROLUL TESTULUI DE FRÂNĂ

67. Valorile frânei dreapta față	Pozitiv
68. Valorile frânei stânga față	Pozitiv
69. Valorile frânei dreapta spate	Pozitiv
70. Valorile frânei stânga spate	Pozitiv

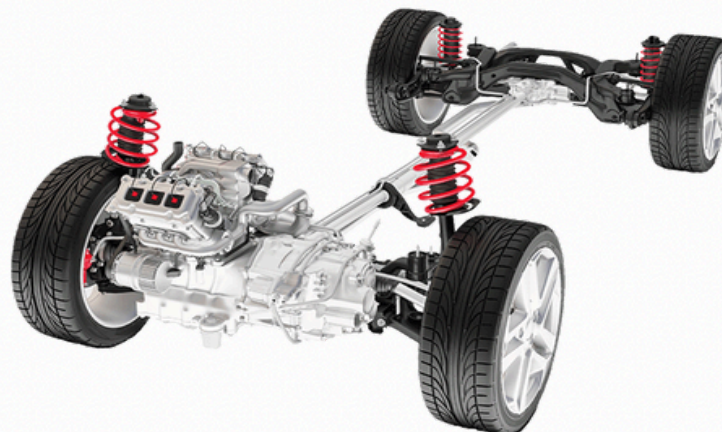
REZULTATUL TESTULUI DE SUSPENSII

71. Punctul de legătură al șasiului	Stare bună
72. Conexiunea inferioară	Stare bună
73. Conexiunea superioară	Stare bună
74. Arcurile	Stare bună
75. Sistem de amortizor fix	Stare bună
76. Suspensie independent	Stare bună
77. Bare stabilizatoare	Stare bună
78. Articulații sferice	Stare bună
79. Suspensie stânga spate	! Negativ !
80. Suspensie dreapta spate	Negativ !
81. Suspensie stânga față	Negativ !
82. Suspensie dreapta față	Negativ

Prezenta urma de deformare protectie perna dreapta spate.

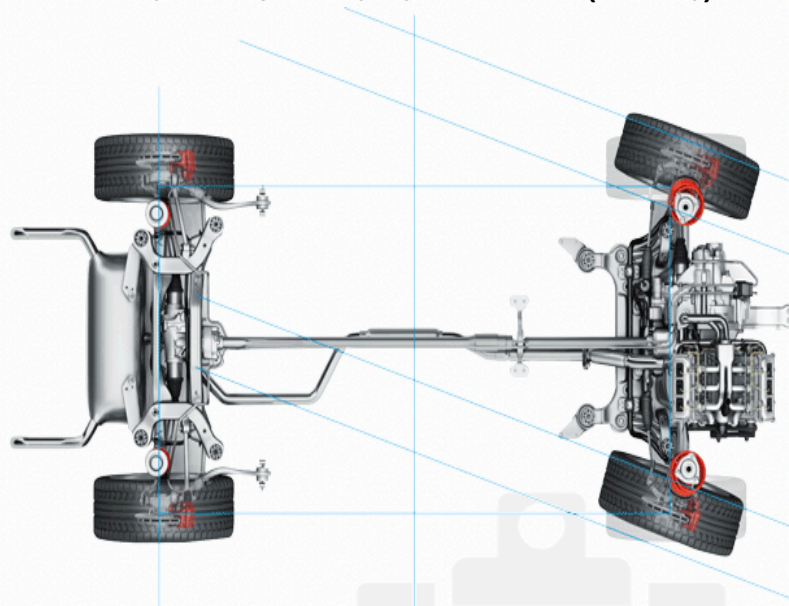
REZULTAT TEST DE ALUNECARE LATERALĂ (DERAPAJ)

83. Rezultat Test De Alunecare Laterală

Pozitiv

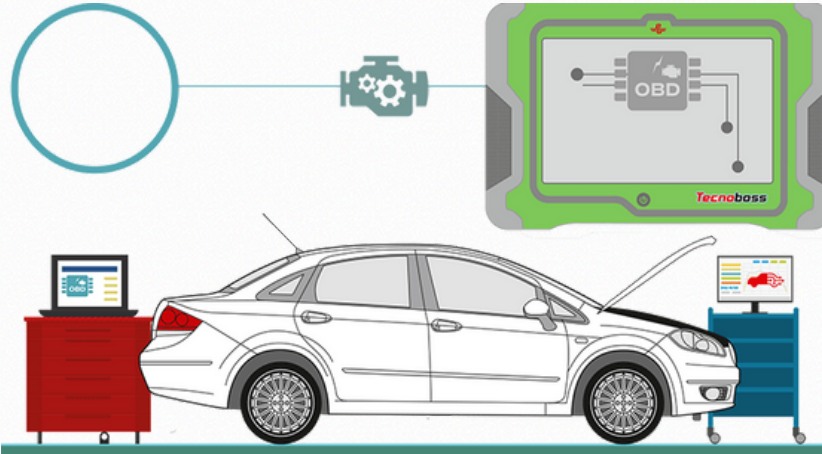
REZULTATUL VERIFICĂRII ELECTRONICE OBD

84. Electronica tabloului de control al climatizării	Funcționează Nu arde
85. Led defecțiune motor	(nu se aprinde)
86. Electronica comenzilor direcției	Funcționează
87. Multimedia	Funcționează Stare
88. Senzori de parcare	bună Funcționează
89. Radio	Bine Nu există
90. Acumulator (Baterie)	
91. Înregistrarea defecțiunii Ecu/Obd a electronicii cutiei de viteze automate	
92. Înregistrarea defecțiunii Ecu/Obd a electronicii a ABS/ESP/ ESRFrână	Nu există
93. Înregistrarea defecțiunii Ecu/Obd a electronicii airbag-ului	Nu există
94. Înregistrarea defecțiunii Ecu/Obd a electronicii motorului	Nu există

Prezente 3 erori :

- Eroare sistem AWD
- Eroare sistem ESP
- Eroare sistem AC

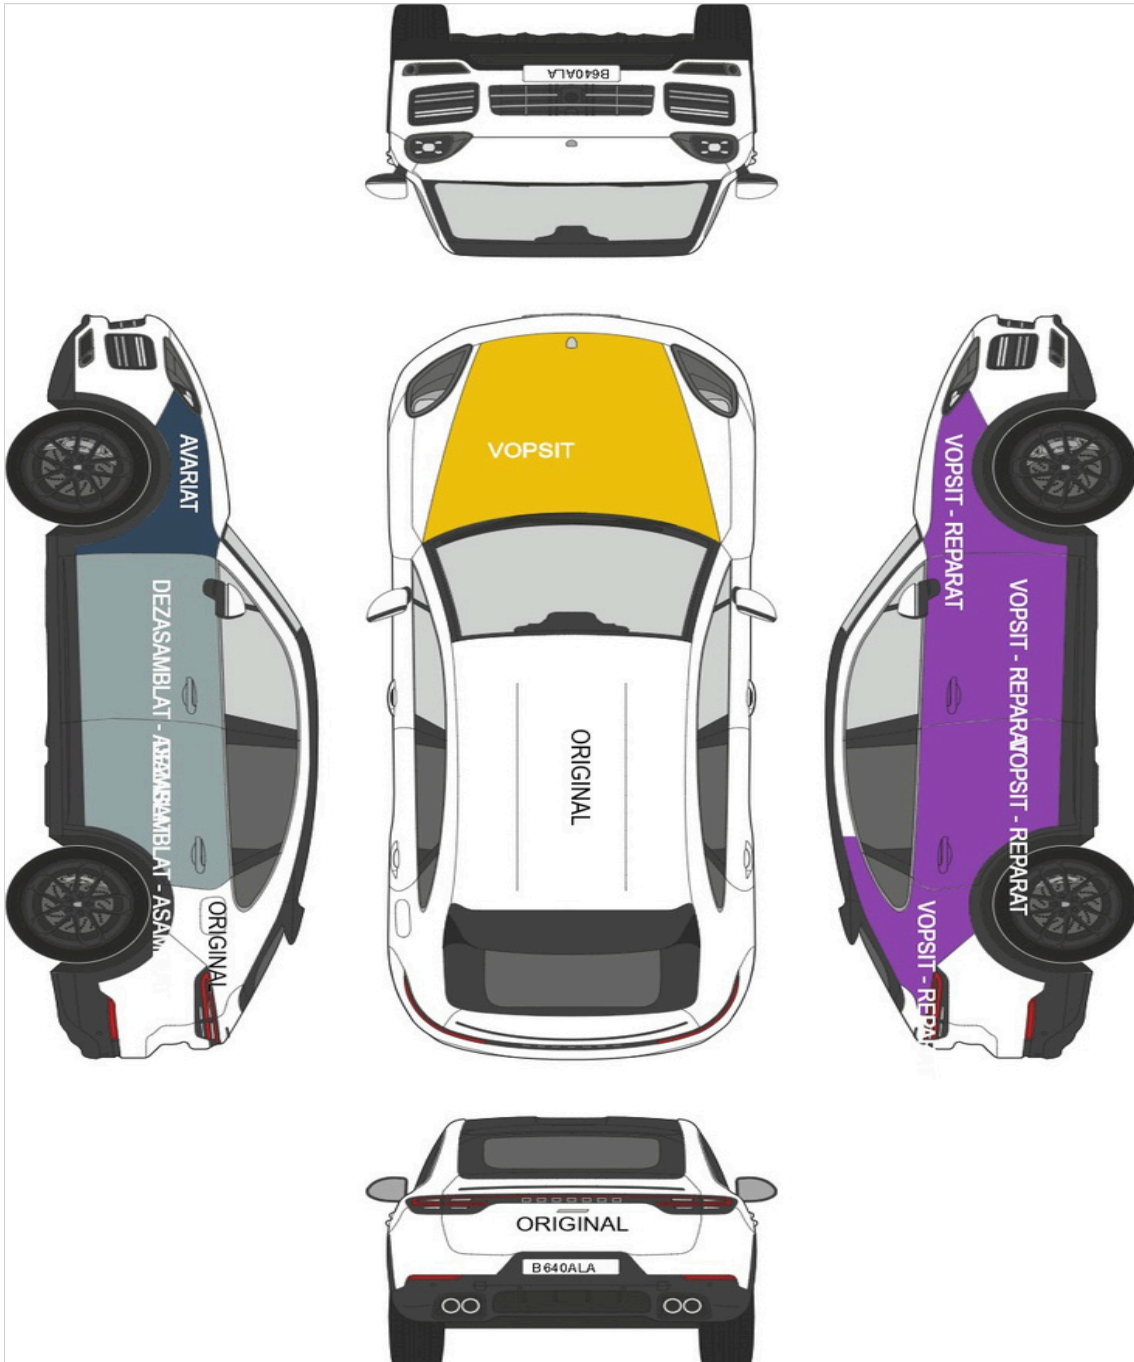
INSPECȚII VOPSEA CAROSERIE, EXTERIOARE

VOPSIT	SCHIMBATE	VOPSIT LOCAL	ORIGINAL	VOPSIT - REPARAT	LOVITURĂ DE GRINDINĂ	AVARIAT	LOVITURI ȘI DEFORMĂRI	DEMONTAT - ASAMBLAT
--------	-----------	--------------	----------	------------------	----------------------	---------	-----------------------	---------------------

CONTROL INTERIOR mocheta dreapta spate arsa	23
CONTROLUL DOTĂRILOR INTERIOARE	13
VERIFICAREA GEAMURILOR	6
VERIFICĂRI EXTERIOR	1 6
VERIFICAREA DOTĂRILOR EXTERIOARE	6
VERIFICAREA SISTEMULUI DE LUMINI EXTERIOARE	14
VERIFICAREA ANVELOPELOR	1 13
VERIFICAREA VOPSELEI CAROSERIEI ornament stinga fata zgiriat dreapta spate lovit mocheta dreapta spate arsa	27

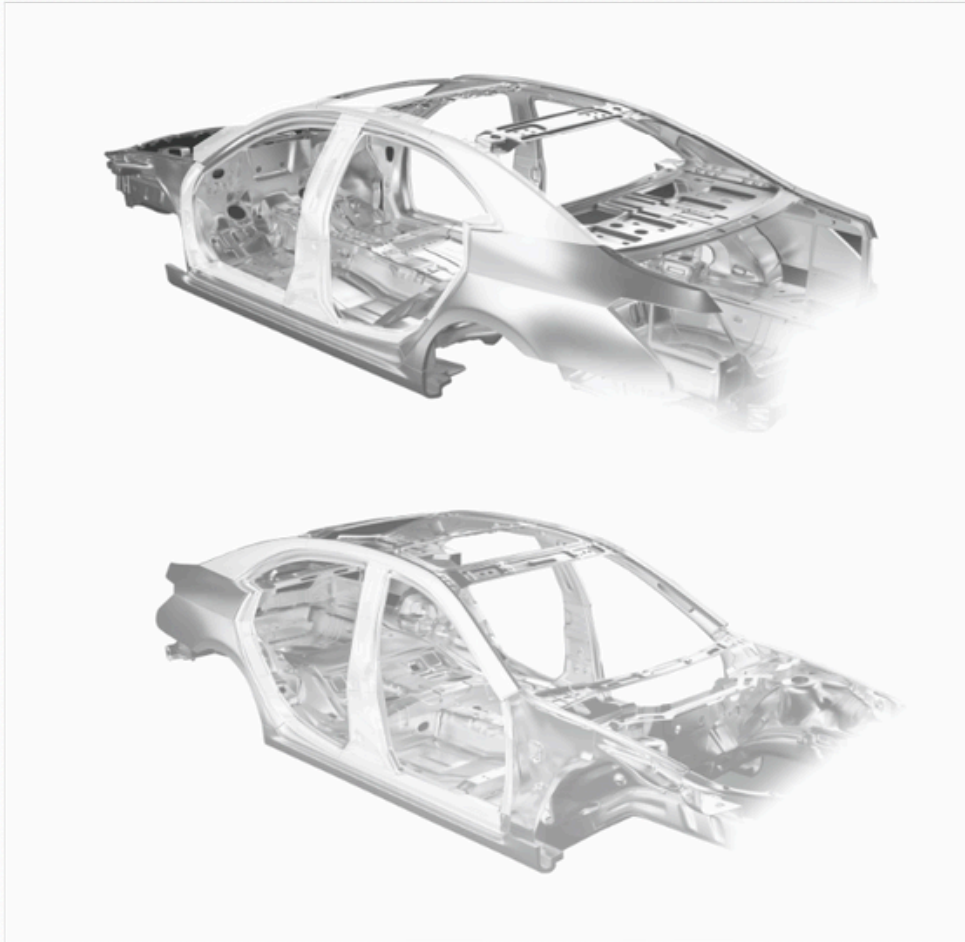
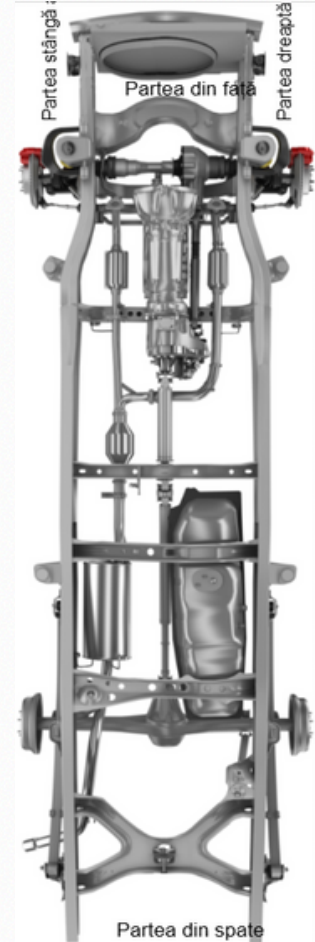
DIRECȚIE VEHICUL; CONTROL AL ȘASIULUI

Stâlpul din mijloc - stânga	ORIGINAL	Stâlpul de la parbriz - stânga (față)	ORIGINAL
Stâlp superior stânga spate	ORIGINAL	Treapta din stânga față	ORIGINAL
Treapta din stânga spate	ORIGINAL	Stâlpul interior al ușii stânga față	ORIGINAL
Slotul de blocare al aripii din stânga	ORIGINAL	Stâlp superior stânga	ORIGINAL
Stâlpul din mijloc - dreapta	ORIGINAL	Stâlpul de la parbriz - dreapta (față)	ORIGINAL
Stâlp superior dreapta față	ORIGINAL	Treapta din dreapta față	ORIGINAL
Treapta din dreapta spate	ORIGINAL	Stâlpul interior al ușii dreapta față	ORIGINAL
Slotul de blocare al aripii din dreapta	ORIGINAL	Stâlp superior dreapta	ORIGINAL

Partea stângă a șasiului	
Partea dreaptă a șasiului
