PAGINĂ CU INFORMAȚII PENTRU EXPERTIZĂ

Data:	30.12.2025 11:48:45 - 12:59:04	Seria de identificare:	WDD2050041F028896
Marca vehiculului :	MERCEDES	Tipul / Modelul vehiculului	C220 BLUETECH / 2014

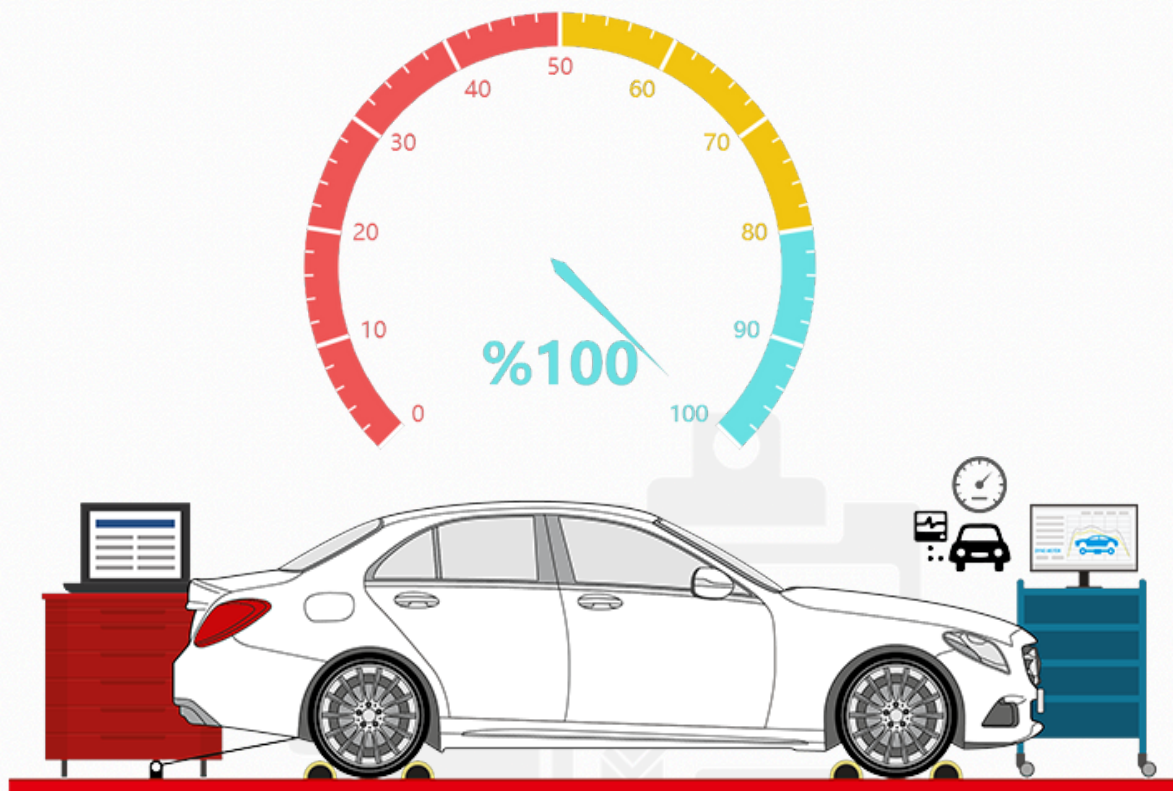
REZULTATUL TESTULUI DE PERFORMANȚĂ AL MOTORULUI LA DYNO

Puterea motorului (CP)(KW)	170 KW - 228 BG
Puterea măsurată a motorului (kW/CP)(KW)	KW - 0 BG
Procentul de putere instantanee produsă în funcție de performanță (%)	% 0

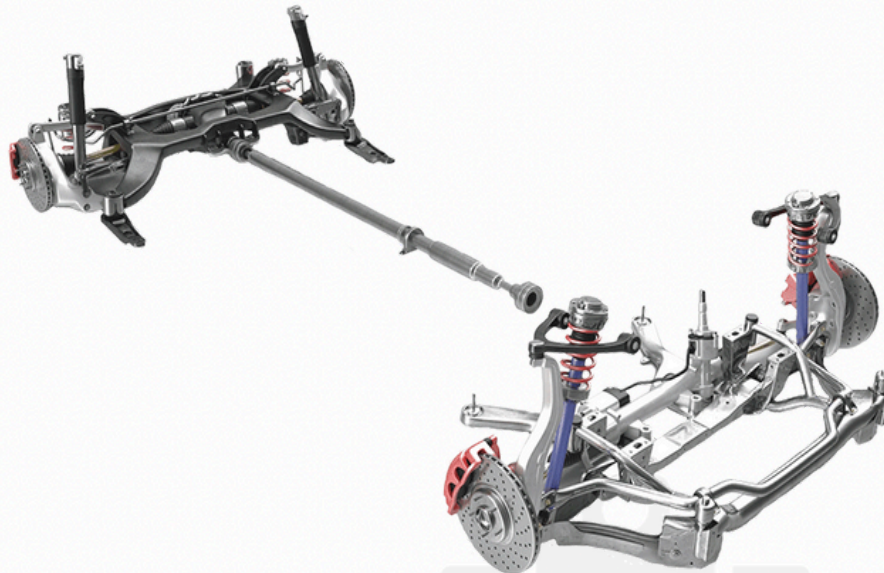
CONTROLUL TESTULUI DE FRÂNĂ

67. Valorile frânei dreapta față	Pozitiv
68. Valorile frânei stânga față	Pozitiv
69. Valorile frânei dreapta spate	Pozitiv
70. Valorile frânei stânga spate	Pozitiv

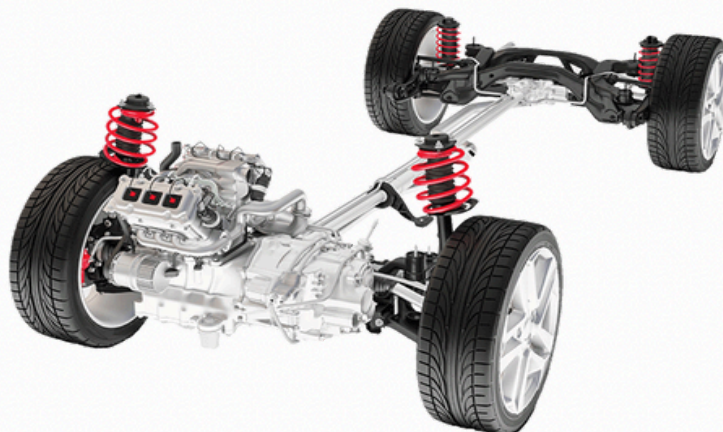
REZULTATUL TESTULUI DE SUSPENSII

71. Punctul de legătură al șasiului	Stare bună
72. Conexiunea inferioară	Stare bună
73. Conexiunea superioară	Stare bună
74. Arcurile	Stare bună
75. Sistem de amortizor fix	Stare bună
76. Suspensie independent	Stare bună
77. Bare stabilizatoare	Stare bună
78. Articulații sferice	Stare bună
79. Suspensie stânga spate	Pozitiv
80. Suspensie dreapta spate	Pozitiv
81. Suspensie stânga față	Pozitiv
82. Suspensie dreapta față	Pozitiv

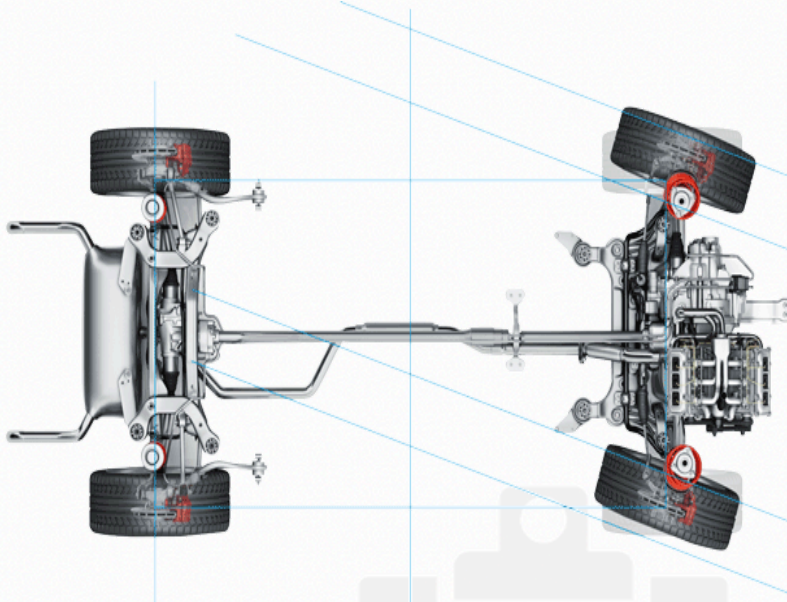
REZULTAT TEST DE ALUNECARE LATERALĂ (DERAPAJ)

83. Rezultat Test De Alunecare Laterală

Pozitiv

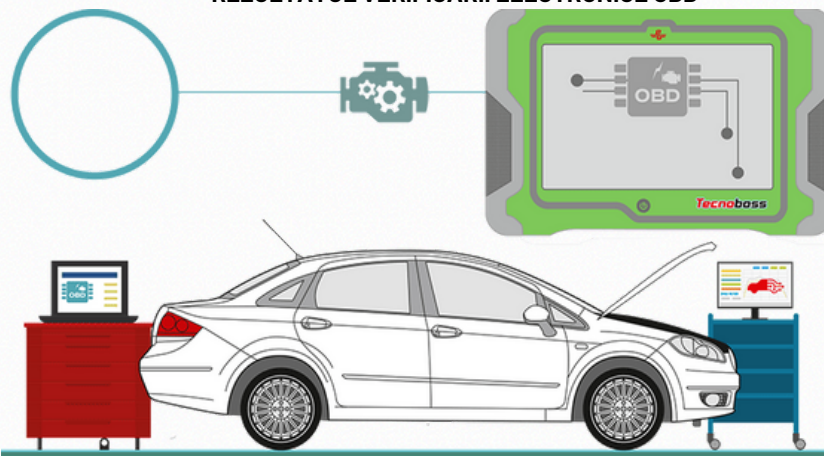
REZULTATUL VERIFICĂRII ELECTRONICE OBD

84. Electronica tabloului de control al climatizării	Funcționează Nu arde
85. Led defecțiune motor	(nu se aprinde)
86. Electronica comenzilor direcției	Funcționează
87. Multimedia	Funcționează Stare
88. Senzori de parcare	bună Funcționează
89. Radio	Bine
90. Acumulator (Baterie)	
91. Înregistrarea defecțiunii Ecu/Obd a electronicii cutiei de viteze automate	! Există erori de înregistrare
92. Înregistrarea defecțiunii Ecu/Obd a electronicii a ABS/ ESP/ ESRFrână	! Există erori de înregistrare
93. Înregistrarea defecțiunii Ecu/Obd a electronicii airbag-ului	! Există erori de înregistrare
94. Înregistrarea defecțiunii Ecu/Obd a electronicii motorului	! Există erori de înregistrare

La verificarea obd s-au descoperit neconformitati, km dati inapoi, cutie inlocuita, filtru particule inlocuit, sistem addblue cu eroare.

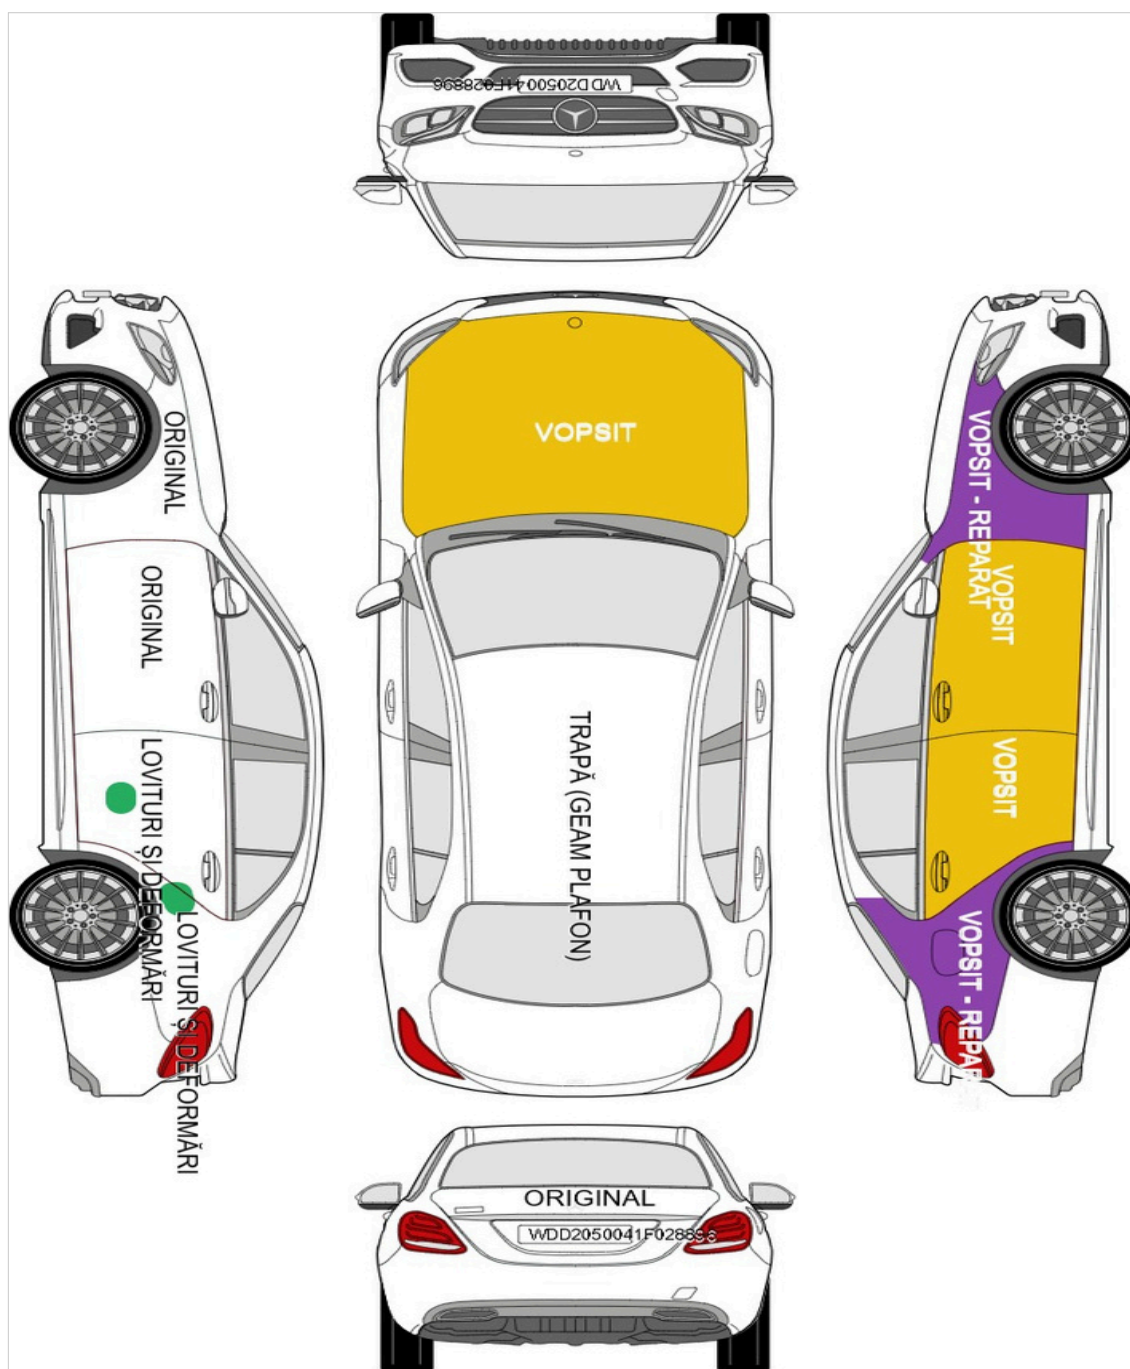
INSPECȚII VOPSEA CAROSERIE, EXTERIOARE
 INSPECȚII VOPSEA CAROSERIE, EXTERIOARE

VOPSIT	SCHIMBATE	VOPSIT LOCAL	ORIGINAL	VOPSIT - REPARAT	LOVITURĂ DE GRINDINĂ	AVARIAT	LOVITURI ȘI DEFORMĂRI	DEMONTAT - ASAMBLAT

masca metalica fata avariata

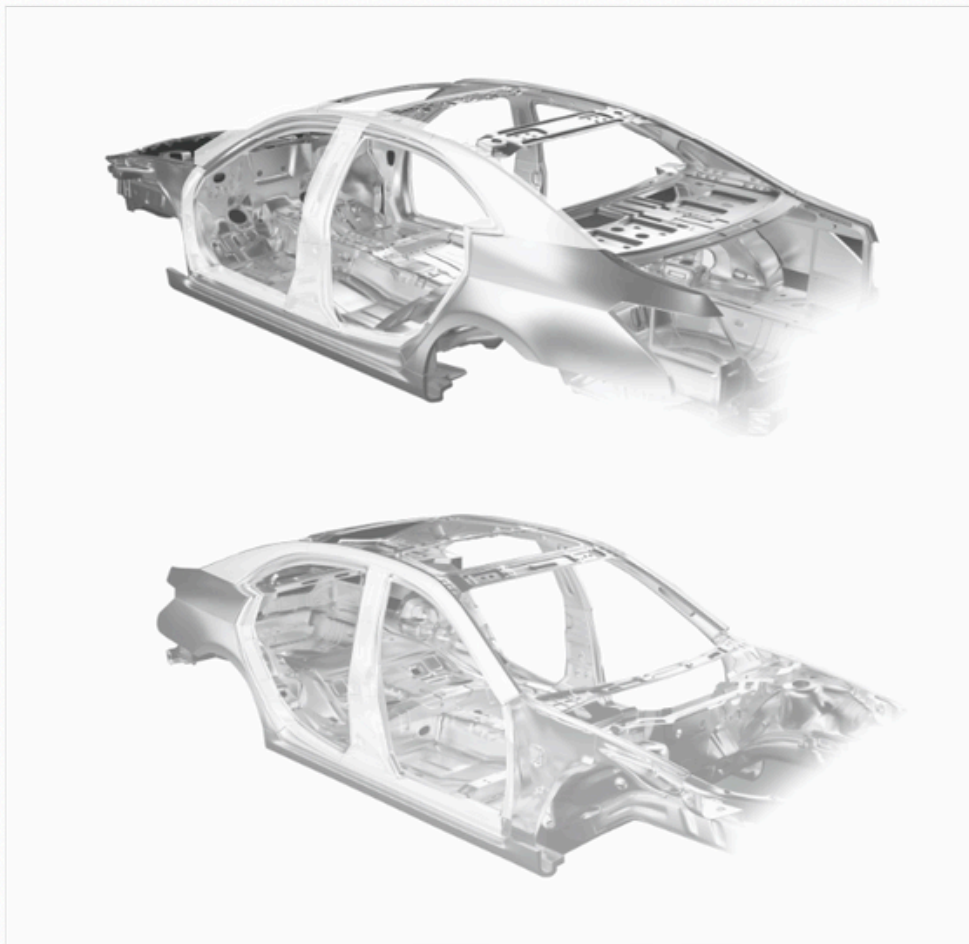
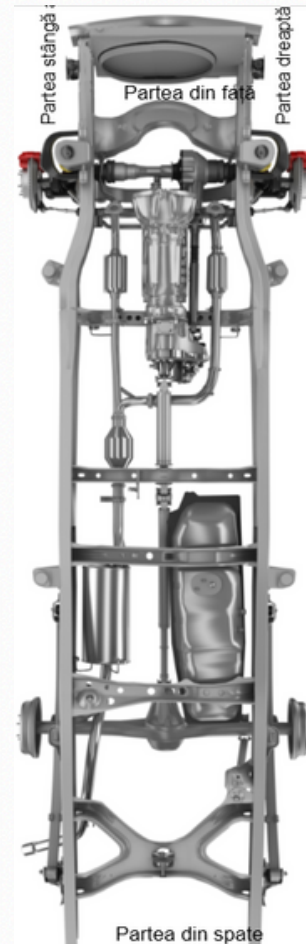
DIRECȚIE VEHICUL; CONTROL AL ȘASIULUI

Stâlpul din mijloc - stânga	ORIGINAL	Stâlpul de la parbriz - stânga (față)	ORIGINAL
Stâlp superior stânga spate	ORIGINAL	Treapta din stânga față	ORIGINAL
Treapta din stânga spate	ORIGINAL	Stâlpul interior al ușii stânga față	ORIGINAL
Slotul de blocare al aripii din stânga	ORIGINAL	Stâlp superior stânga	ORIGINAL
Stâlpul din mijloc - dreapta	ORIGINAL	Stâlpul de la parbriz - dreapta (față)	ORIGINAL
Stâlp superior dreapta față	ORIGINAL	Treapta din dreapta față	ORIGINAL
Treapta din dreapta spate	ORIGINAL	Stâlpul interior al ușii dreapta față	ORIGINAL
Slotul de blocare al aripii din dreapta	ORIGINAL	Stâlp superior dreapta	ORIGINAL

Partea stângă a șasiului	
Partea dreaptă a șasiului

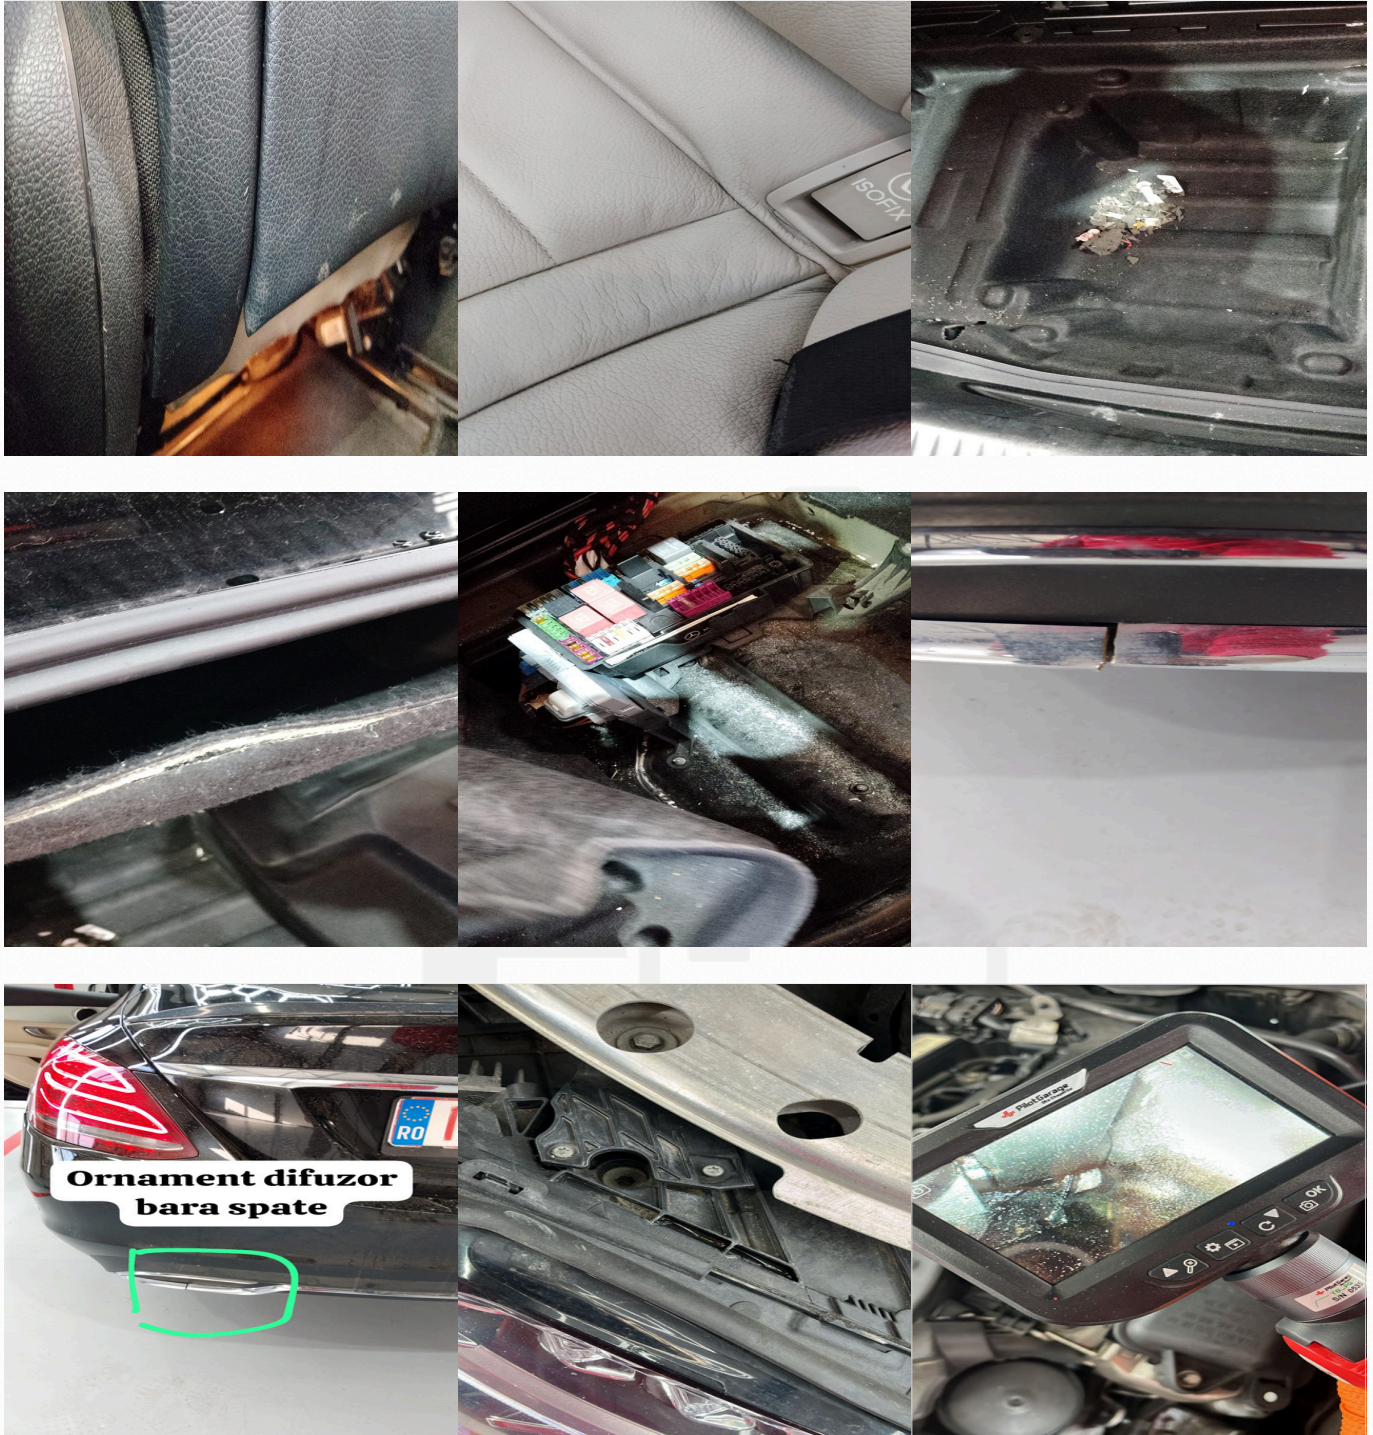
Ornament difuzor
bara spate
