## PAGINĂ CU INFORMAȚII PENTRU EXPERTIZĂ

| Număr raport | 1047 | Data | 04.05.2026 |
| Marca vehiculului | BMW | Tipul / Modelul vehiculului | 745LE |

- Acesta este raportul de expertiză pentru vehiculul cu numărul de șasiu X.
- Raportul este alcătuit din 3 pagini, inclusiv o pagină informativă. Puteți verifica autenticitatea acestuia scanând codurile QR de pe fiecare pagină.
- 1

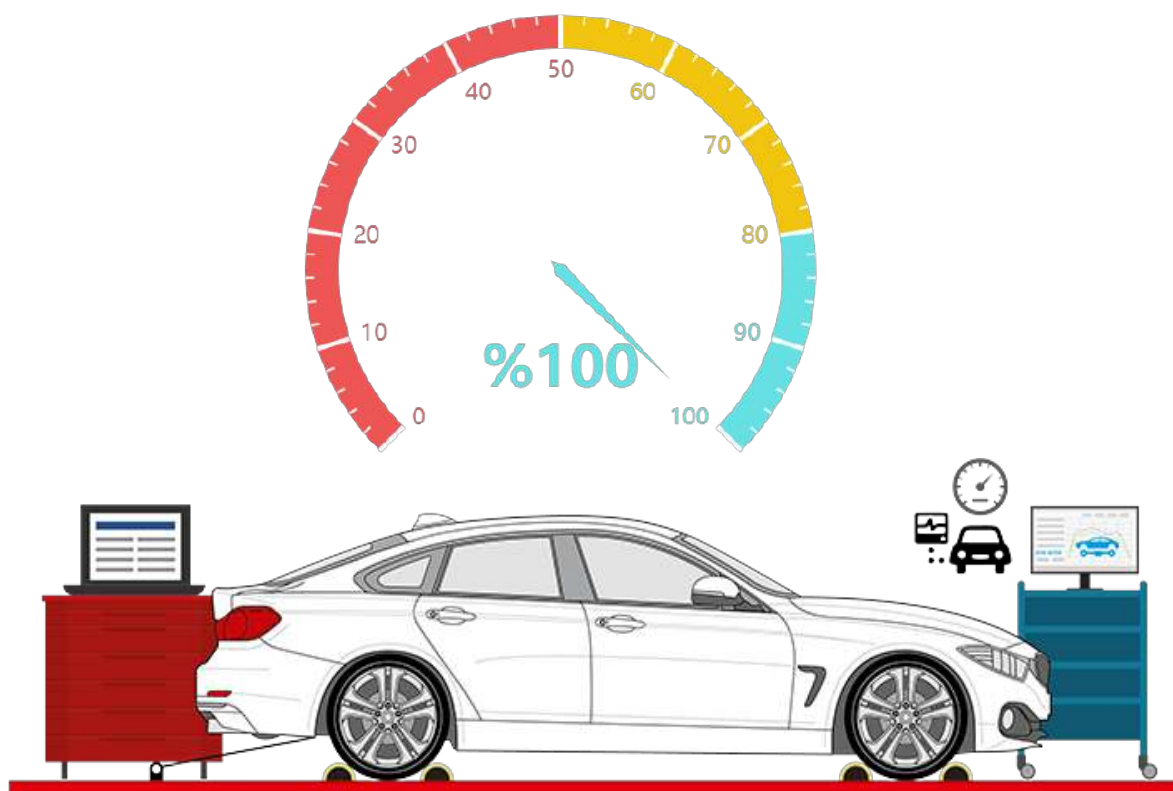
## REZULTATUL TESTULUI DE PERFORMANȚĂ AL MOTORULUI LA DYNO

| Puterea motorului (CP)(KW) | 210 KW - 281 BG |
| Puterea măsurată a motorului (kW/CP)(KW) | KW - 0 BG |
| Procentul de putere instantanee produsă în funcție de performanță (%) | % 0 |

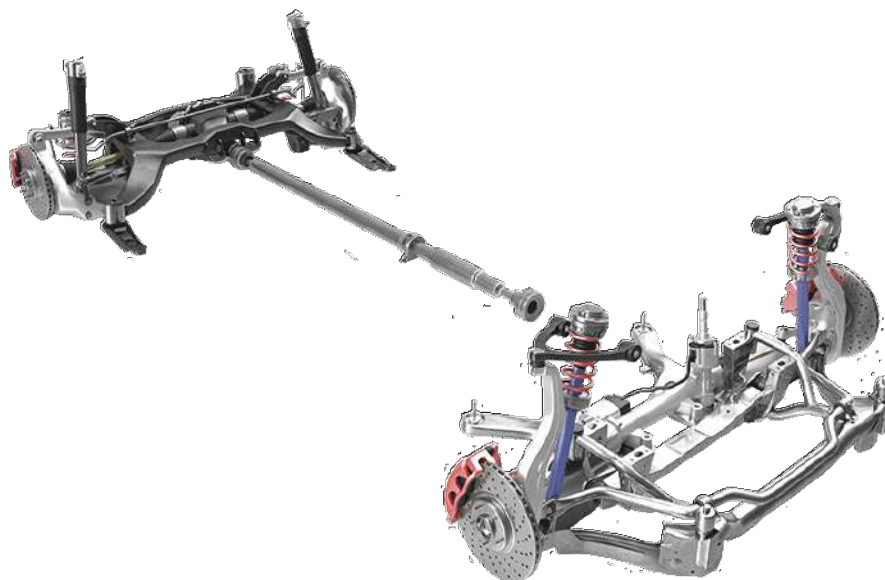
## CONTROLUL TESTULUI DE FRÂNĂ

| 115. Valorile frânei dreapta față | Pozitiv |
| 117. Valorile frânei stânga față | Pozitiv |
| 118. Valorile frânei dreapta spate | Pozitiv |
| 119. Valorile frânei stânga spate | Pozitiv |
| 120. Valorile frânei de mână | Pozitiv |

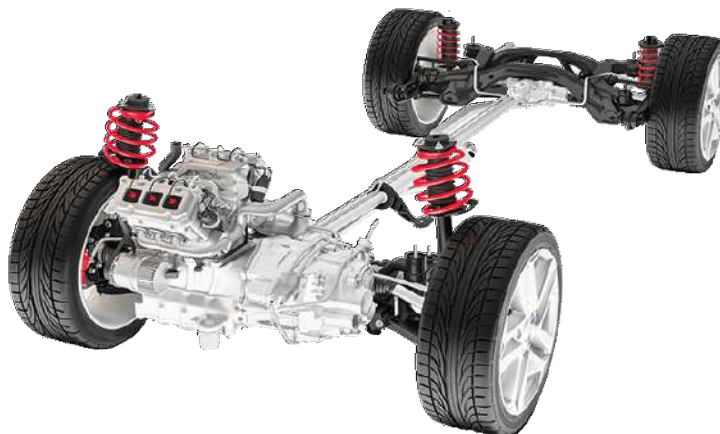
## REZULTATUL TESTULUI DE SUSPENSII

| <b>139.</b> Suspensie independent | <b>! Control service</b> |
| <b>142.</b> Suspensie stânga spate | <b>! Negativ</b> |
| <b>143.</b> Suspensie dreapta spate | <b>! Negativ</b> |
| <b>144.</b> Suspensie stânga față | <b>! Negativ</b> |
| <b>145.</b> Suspensie dreapta față | <b>! Negativ</b> |

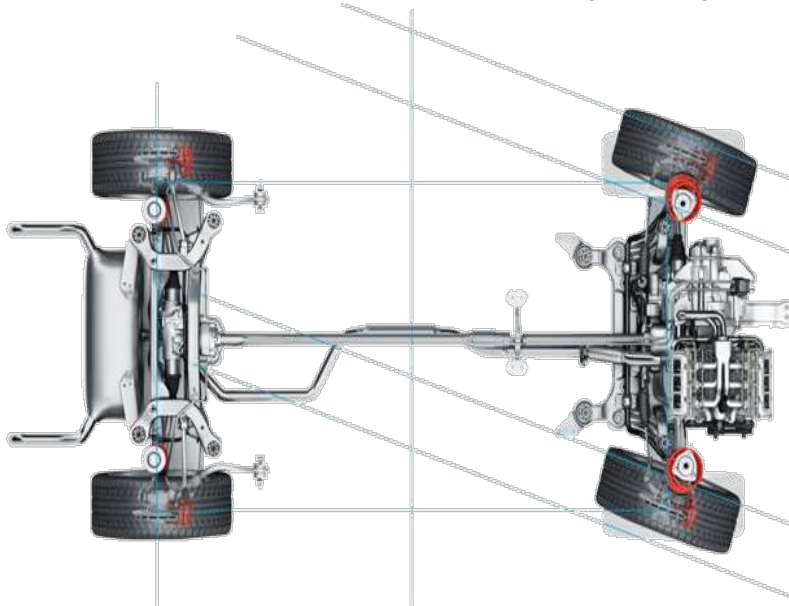
## REZULTAT TEST DE ALUNECARE LATERALĂ (DERAPAJ)

146. Rezultat Test De Alunecare Laterală

! Negativ

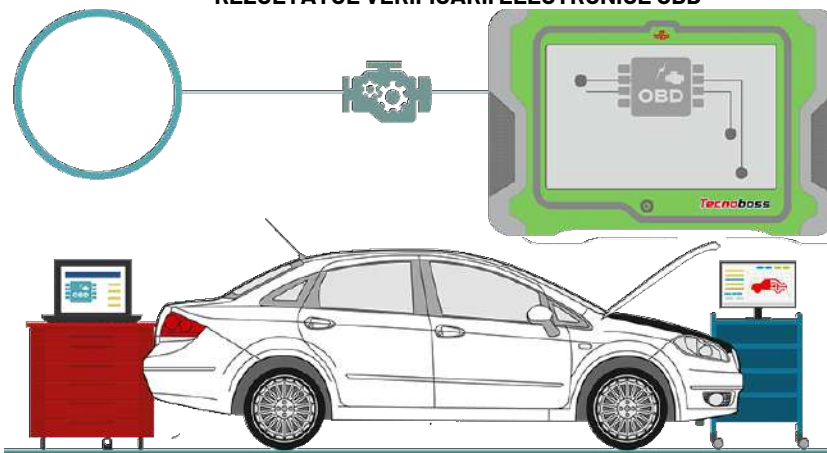
## REZULTATUL VERIFICĂRII ELECTRONICE OBD

| 152. Examinarea și raportarea erorilor active și pasive ale calculatorului | ! Control |
| 155. Electronica tabloului de bord | ! Defect |
| 161. Acumulator (Baterie) | ! Mediu (potrivit) |
| 165. Înregistrarea defecțiunii Ecu/Obd a electronicii motorului | ! Există erori de înregistrare |

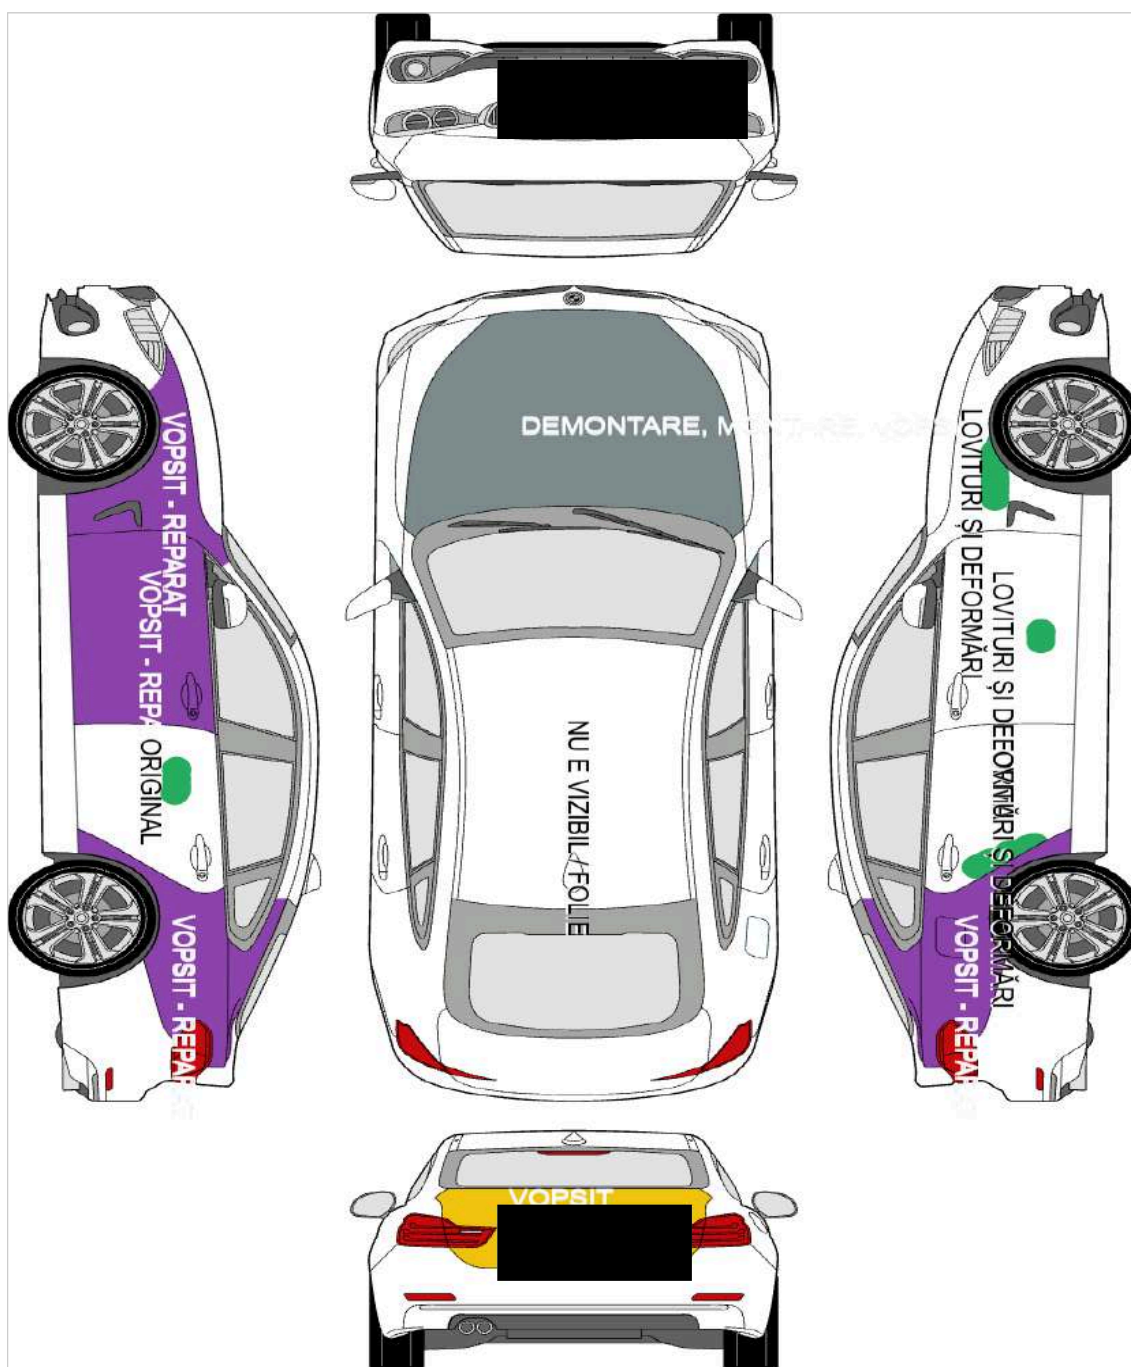
## CONTROLUL VOPSITORIEI ȘI CAROSERIEI ARE 2 PAGINI

| DEM-MON VOP LOC | SCHIMBATE | AVARIAT | DEMONTAT - ASAMBLAT |

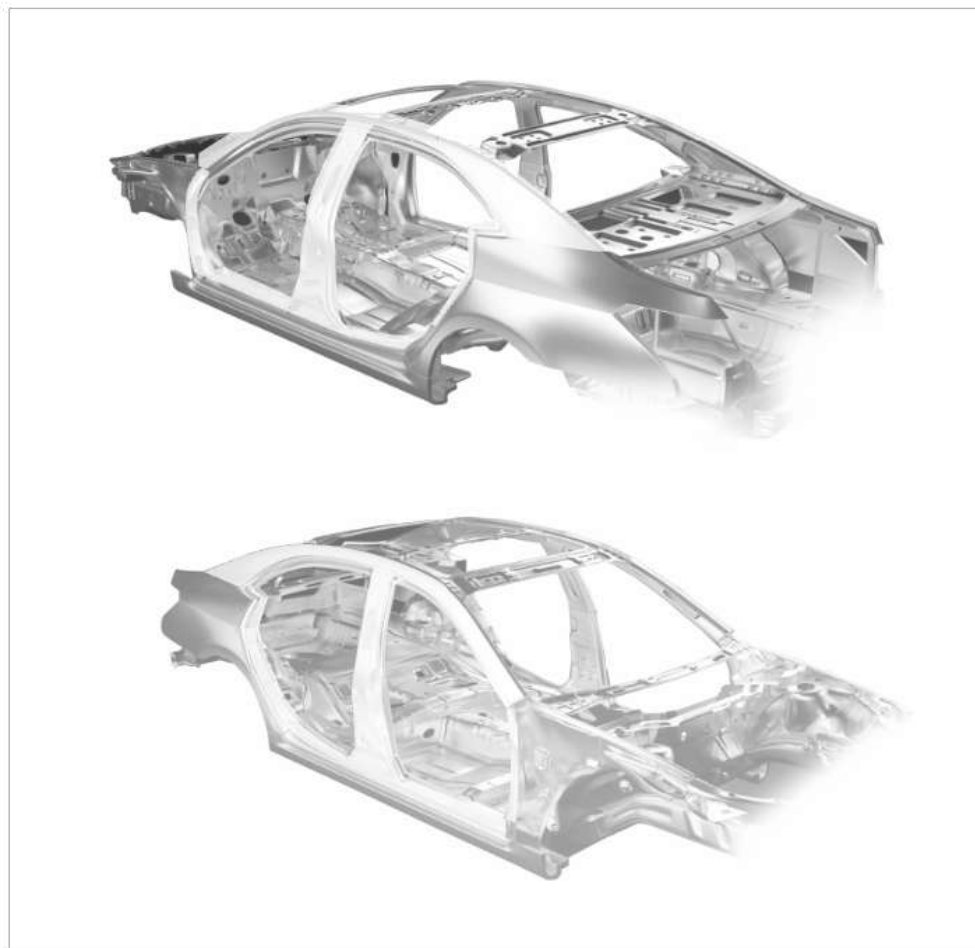
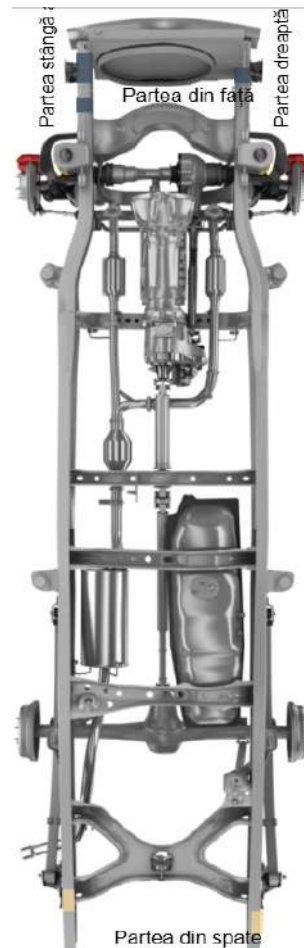
## DIRECȚIE VEHICUL; CONTROL AL ȘASIULUI

Capac protectie radiatoaee sus la grila - deteriorat

Capac protectie far stanga - deteriorat

scut motor - rupt/deteriorat

scut cutie viteze lipsa se observa dauna lonjeroane capac protectie podea stanga dreapta - deteriorat capac protectie stanga dreapta portbagaj lipsa
